El registro de la imagen a través del tiempo:

El cambio en la forma de mirar, Tetitla una muestra.

Mtra. María Luisa Castillo Montenegro

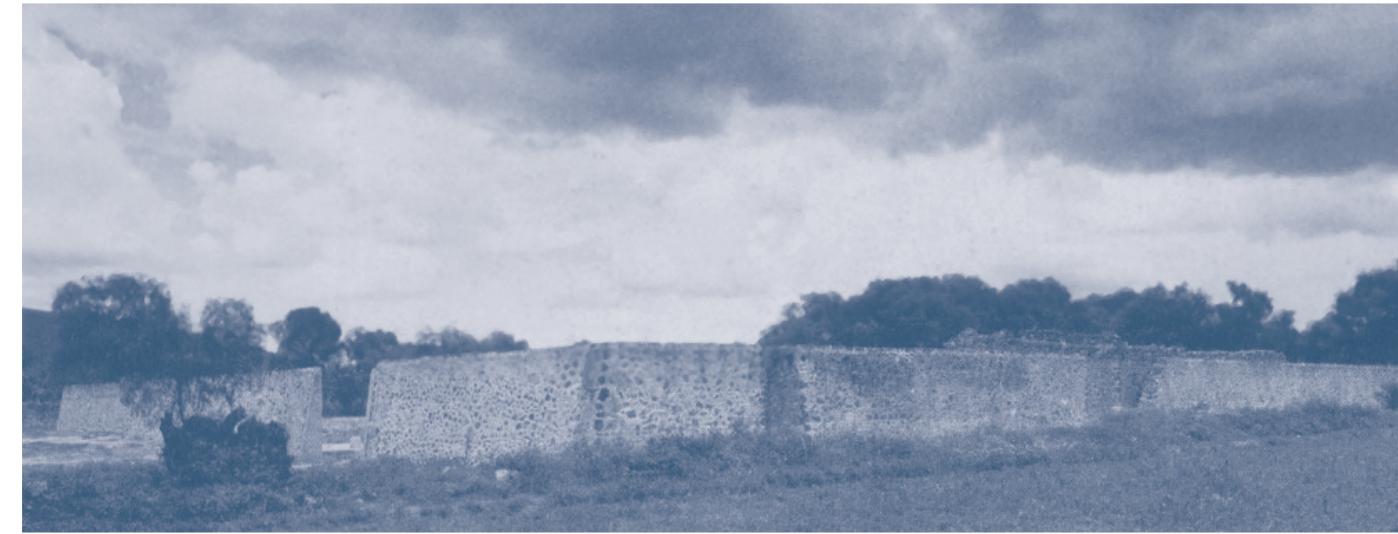
Ilustración 3. Tetitla, se observan los muros exteriores reconstruidos, 1968.

Tetitla tiene una extensión aproximada de 60 x 60 m, rodeado por una calle con una sección para caminar y otra para el paso de agua. Está conformada por tres conjuntos aislados e independientes entre sí.⁷ La circulación se encuentra asegurada por tres corredores que conducen a tres grandes patios (Ilustración 5).

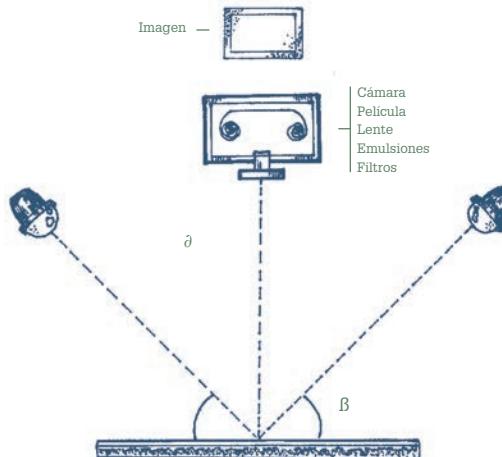
Ilustración 18. Colocación de la cámara y luces para obtener una imagen con características constantes. El objetivo debe mantenerse a la distancia (d), que minimice la distorsión óptica provocada por la lente, con las luces a un ángulo β , que permita una iluminación uniforme.

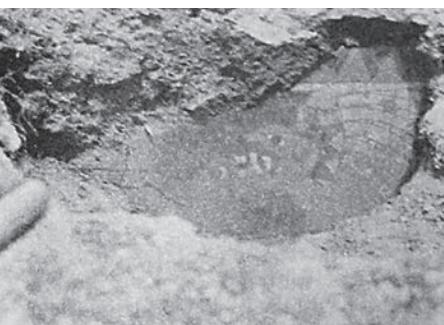
Ilustración 19. Toma del momento del descubrimiento del Pórtico 13 mural 3, felinos anaranjados. Fuente: Séjourné, 1966, Lám. XLII.

En arqueología la fotografía³⁰ se adoptó como una práctica para obtener imágenes de los objetos, de las circunstancias de su descubrimiento (Ilustra-

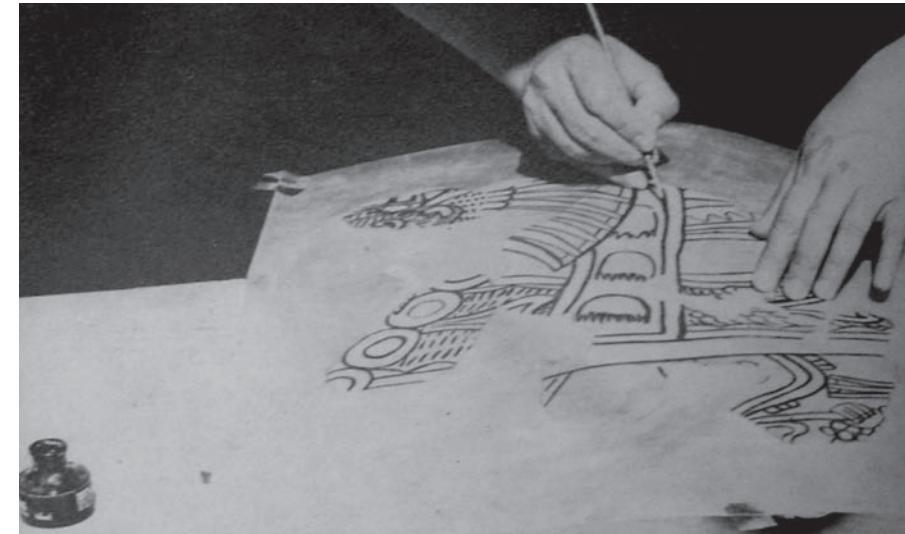
Ilustración 20. Realización de una calca sobre un fragmento de pintura. Fuente: Villagra, "Las pinturas de Atetelco en Teotihuacan", Fig 3.

Por más fidelidad que se deseé dar a una copia de imágenes, existe un grado de subjetividad que agrega el dibujante, tanto en la copia como en la calca,³¹ pues en los dibujos “queda constancia de la personalidad del autor a través de las huellas y de la gesticulación en el proceso de su propio trabajo”.³² El procedimiento de la calca manipula el mural y en la actualidad no es una opción, debido a la fragilidad de las pinturas (Ilustración 20).

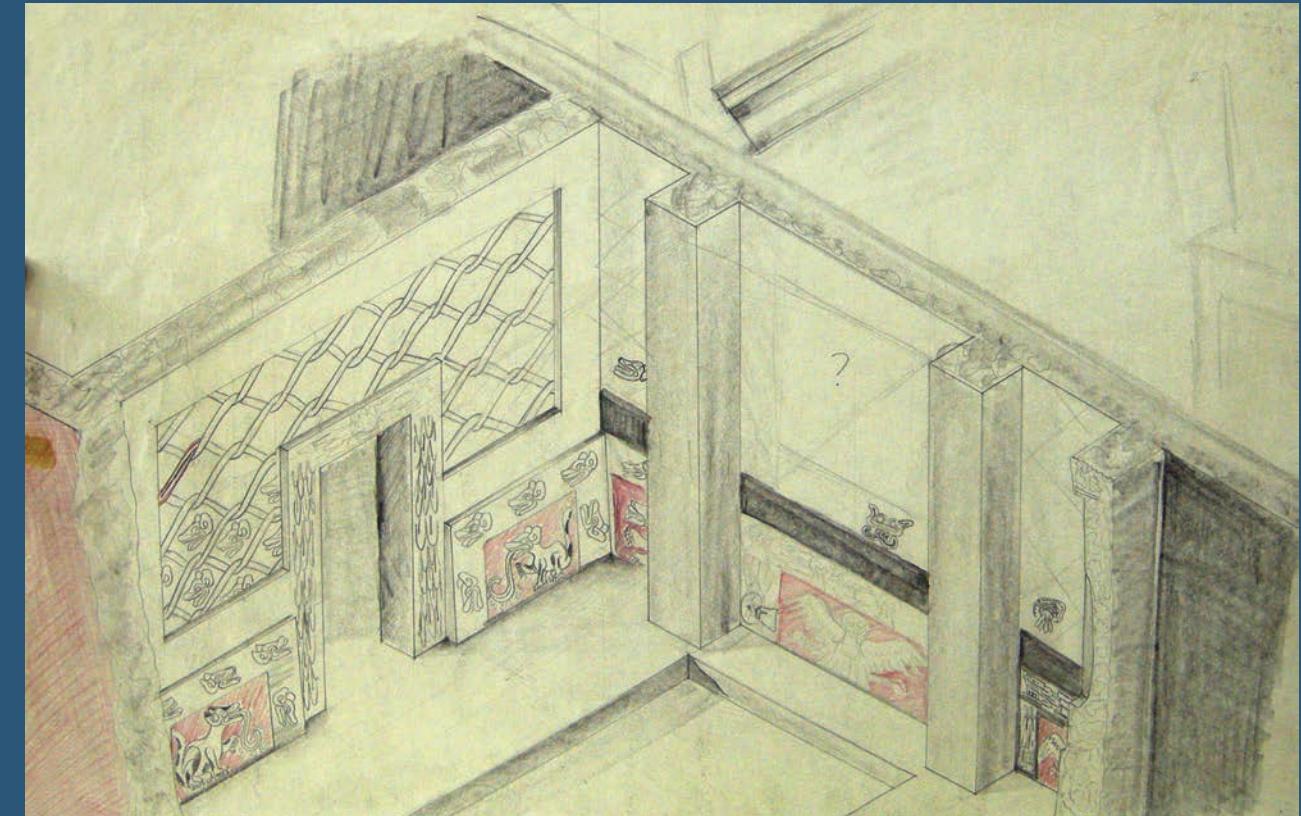
Ilustración 23. Dibujo reconstrutivo de la puerta este del Cuarto 12. Observe la coincidencia de la fotografía con la reconstrucción del marco del marco, realizado por Santos Villasánchez.
Fuente: Fuente, Catálogo, Fig. 19.39.
Fotografía: MLCM2007

El dibujo reconstructivo a línea se hace comparando varios modelos relacionados con el mural o por intuición del artista, agregando a esto la evidencia arqueológica, como fragmentos del mural, para completar la parte faltante o deteriorada de la obra. Ayuda a entender la imagen y la complementa, amén de documentar los conocimientos y experiencias del dibujante en relación a la obra que reconstruye.

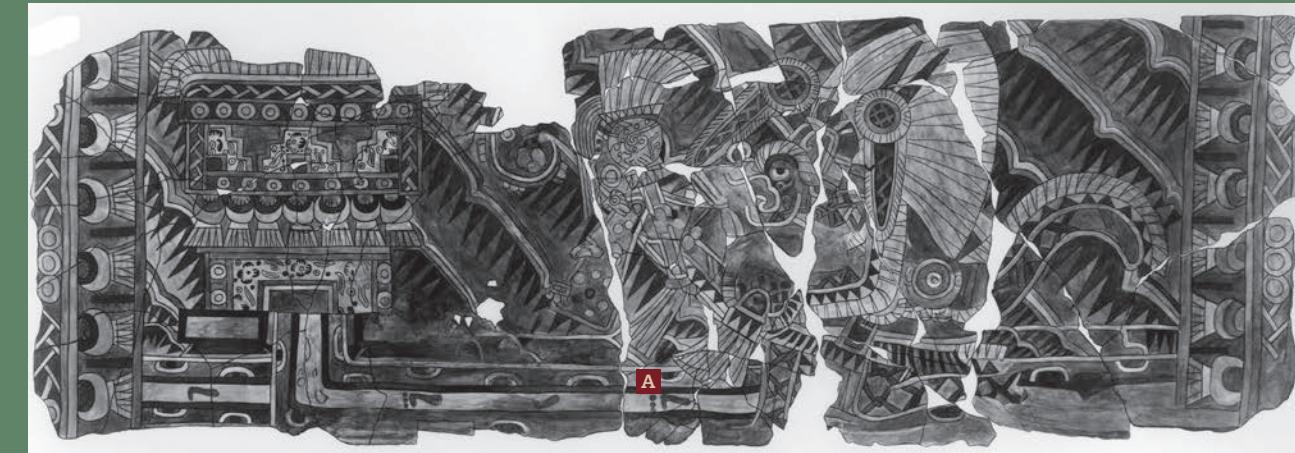
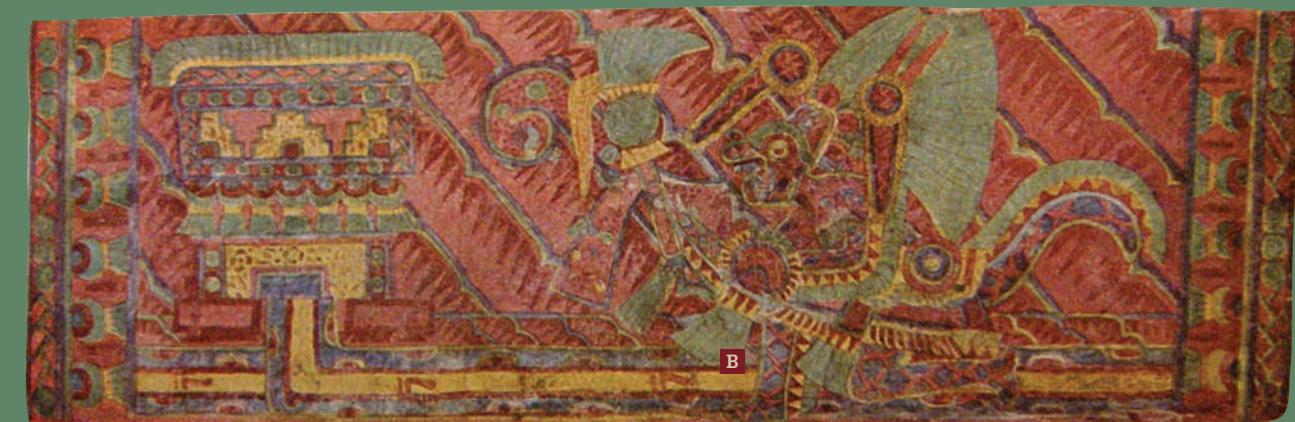
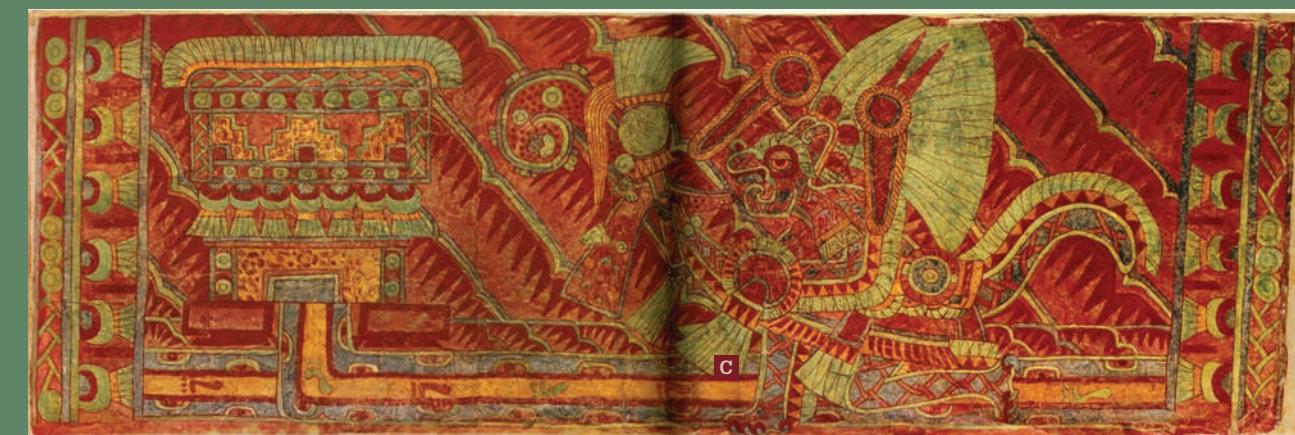
Ilustración 41. Dibujo ilustrativo de 1941, Cuarto 12, Mural 8, *Hombre jaguar arrodillado...*

Obsérvese en (A): las garras de los pies no aparecen.

En la Ilustración 41, que data de 1941, se puede apreciar que el mural no contaba con varios elementos, entre ellos las garras de los pies del hombre-jaguar.

(A) 1941, sin garras;
(B) 1947, una especie de botín en el pie delantero; (C) 1957, los dos pies con cuatro garras; y (D) 2007, regreso al estado de 1947.

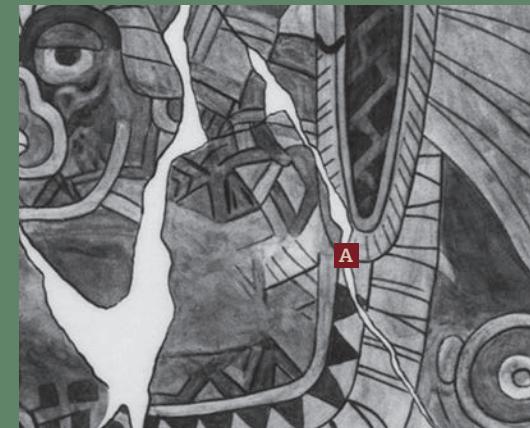
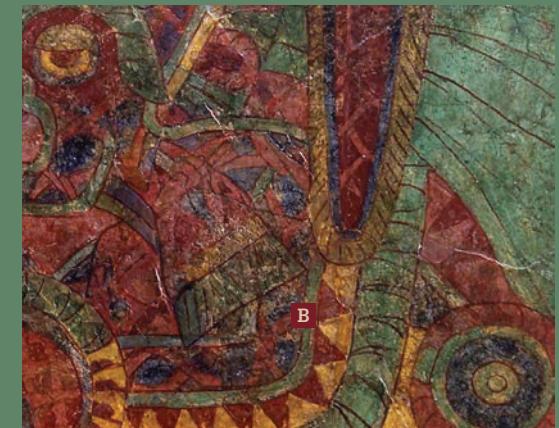
Ilustración 49. Detalle del Cuarto 12, mural 8. En la actualidad el hombre jaguar permanece con una especie de hombrera, realizada en 1947. Obsérvese en: (A) 1941, no aparece el pectoral; en la actualidad, (B) 2007, presenta una especie de hombrera.

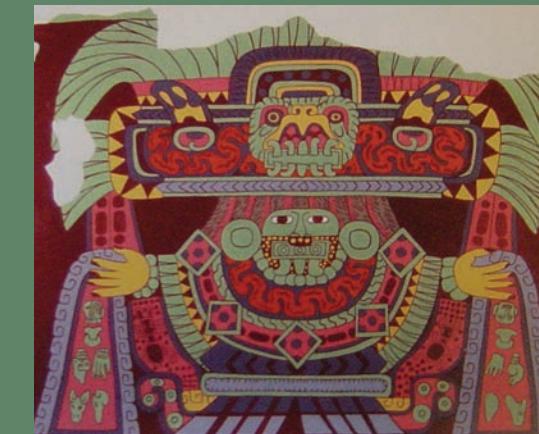
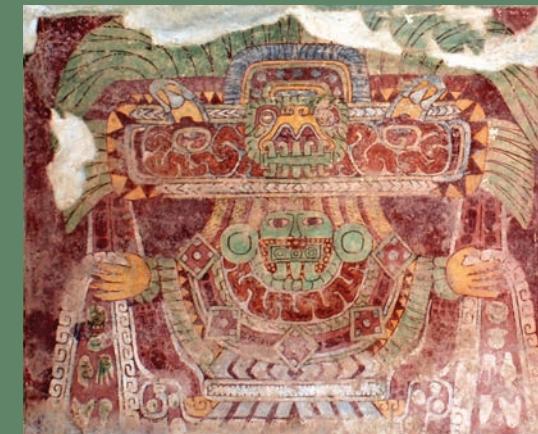
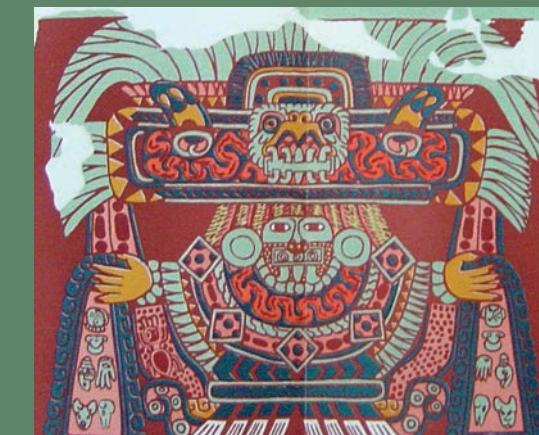
Ilustración 55. Dibujo original, Pórtico 11, mural 3. Diosa de jade.
Fuente: Staines, “Testimonios...”, Fig. 3.

Ilustración 56. Fotografía digital. Pórtico 11, mural 3. Diosa de jade.
Fuente: PMPM 2006.

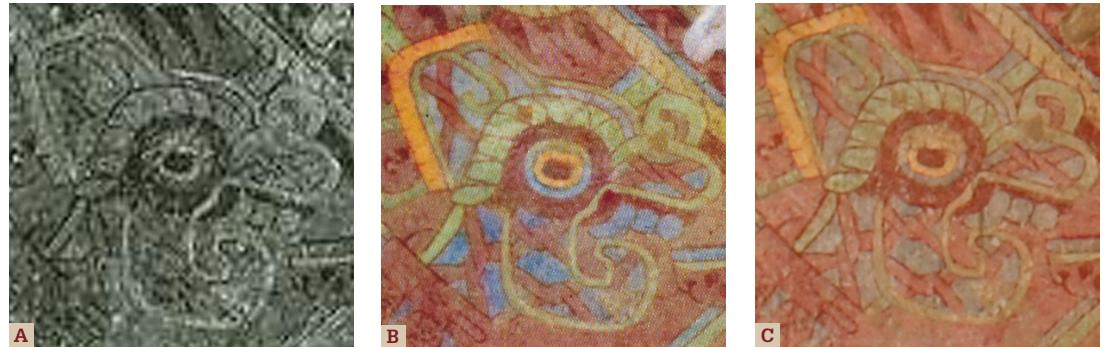
Ilustración 61. Detalle del ojo del ave en el tocado de la diosa de jade. Cuarto 12, mural 7. Obsérvese el párpado: mientras aparece en A y C, no figura en B.
Fuente: (A) FCCR, INAH, 1966, (B) Miller 1973, Fig. 320 (C) PMPPM 2006.
CONACULTA, INAH, MÉX.- REPRODUCCIÓN AUTORIZADA POR EL INSTITUTO NACIONAL DE ANTROPOLOGÍA E HISTORIA

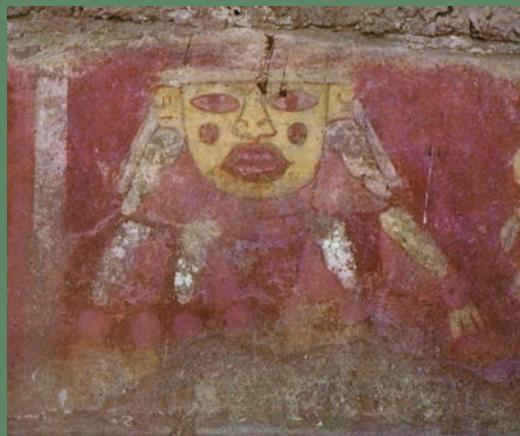
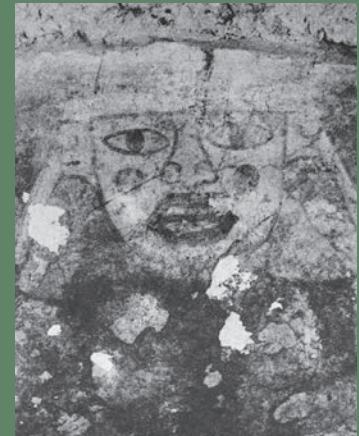
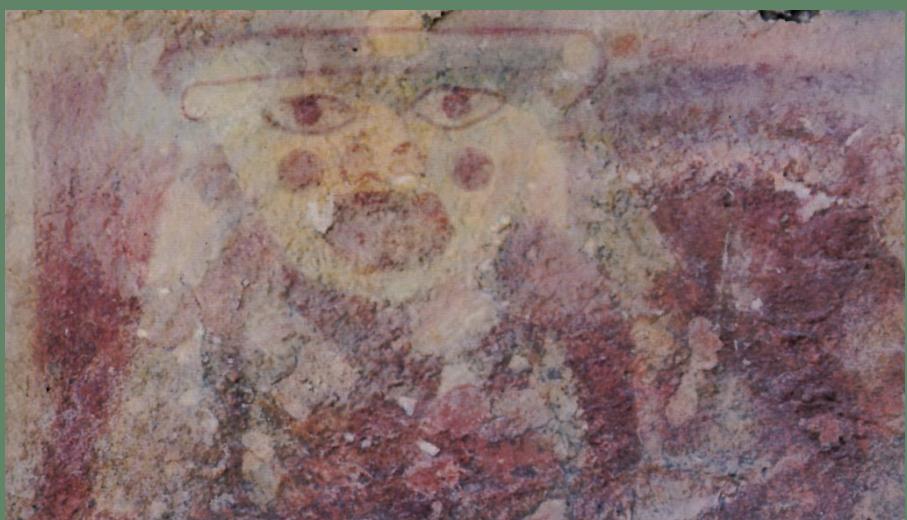
Ilustración 69. En estas imágenes se puede observar el desvanecimiento del color azul oscuro del hocico y las orejas del felino. El penacho ha perdido secciones pequeñas del verde claro.

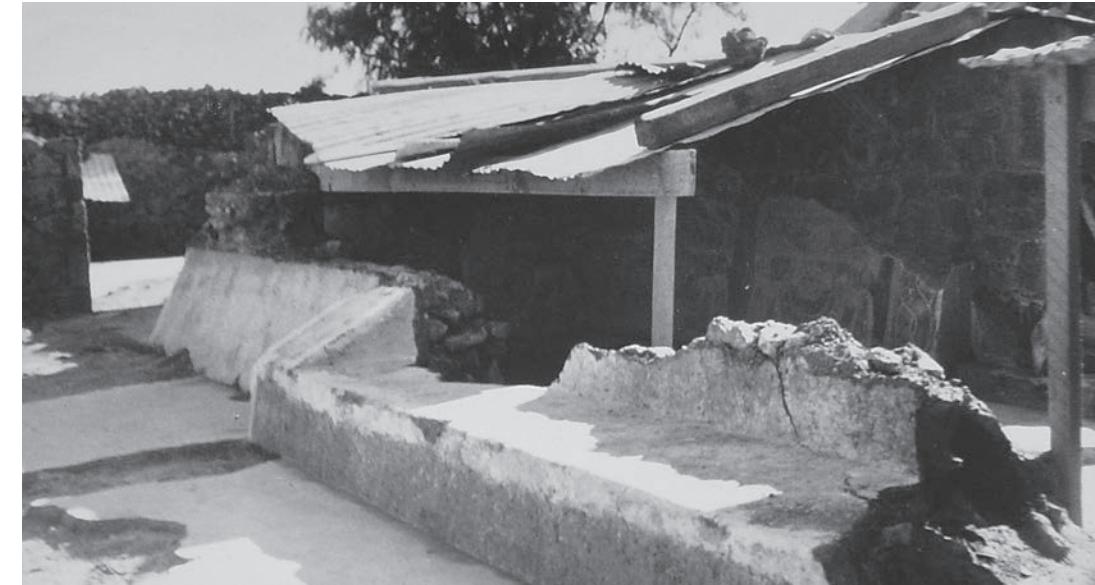
Ilustración 73. Pórtico 11, vista de la primera excavación, 1945.
Fuente: Villagra 1951, CONACULTA, INAH, MÉX.- REPRODUCCIÓN AUTORIZADA POR EL INSTITUTO NACIONAL DE ANTROPOLOGÍA E HISTORIA

Ilustración 73a. Pórtico 11, vista de la primera excavación, en su estado actual.
Fuente: MLCM 2007

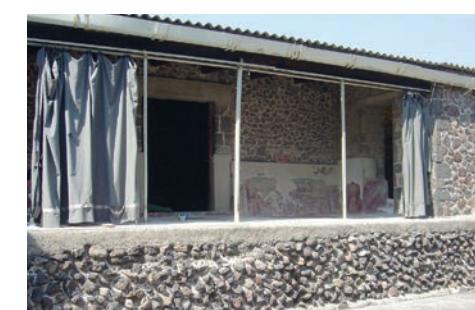
Ilustración 74. Pórtico 13, mural 4, *Felinos anaranjados* (daños por salinidad)
 Fuente: FCCR INAH 1969
 CONACULTA, INAH, MÉX.- REPRODUCCIÓN
 AUTORIZADA POR EL INSTITUTO NACIONAL DE
 ANTROPOLOGÍA E HISTORIA

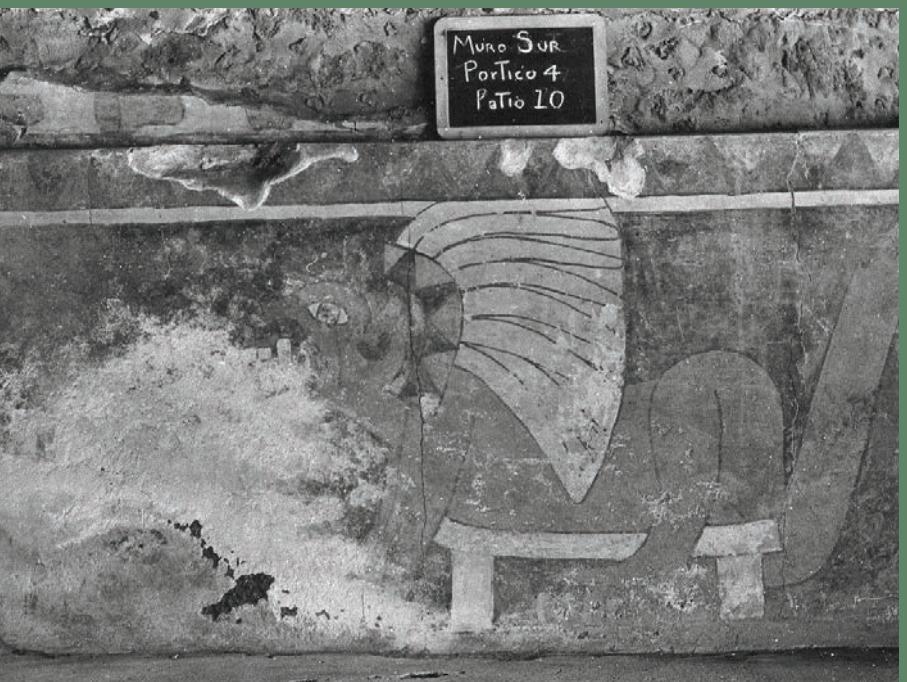
Ilustración 75. Goteras en Tetitla, 1969.
 Fuente: FCCR INAH
 CONACULTA, INAH, MÉX.- REPRODUCCIÓN
 AUTORIZADA POR EL INSTITUTO NACIONAL DE
 ANTROPOLOGÍA E HISTORIA

Los murales del Tláloc con las almenas, sufrieron daños por la lluvia que traspasaba el techo de lámina agujerada (Ilustraciones 75 y 76).

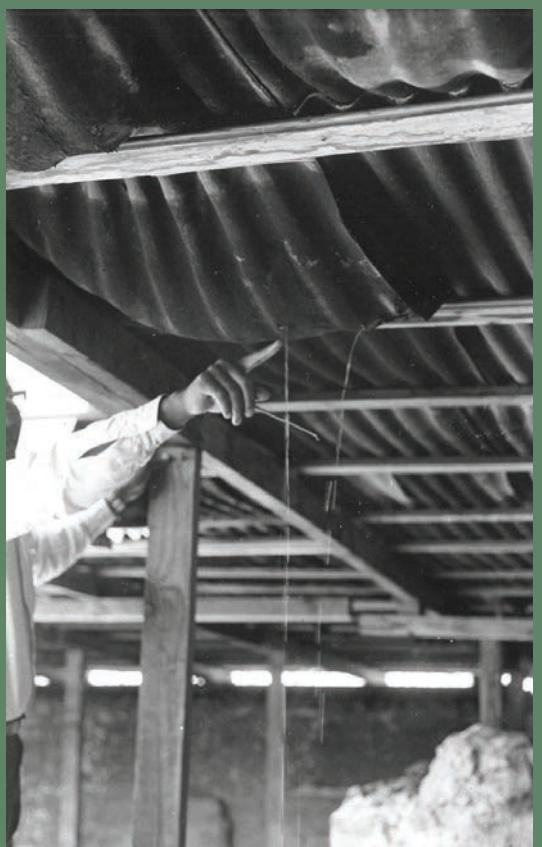
Ilustración 76. Daños en el mural.
 Fuente: FCCR INAH
 CONACULTA, INAH, MÉX.- REPRODUCCIÓN
 AUTORIZADA POR EL INSTITUTO NACIONAL DE
 ANTROPOLOGÍA E HISTORIA

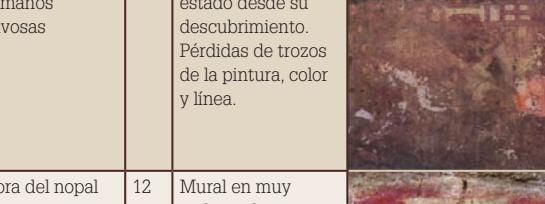
2		Señora del nopal	12	Mural en muy mal estado, en su descubrimiento presentaba color y líneas, hoy completamente desvanecido estudiado en capítulo 3

Un ejemplo de la pérdida de un mural completo la observamos en el Pórtico 1 mural 2 *la señora del nopal*, que mostraba el rostro de una diosa, según Séjourné (1966), acompañada de unas hojas de nopal y a su lado unas ninfeas. En la serie de las ilustraciones 64 a la 66 apreciamos el grado de la pérdida actual y las alteraciones sufridas en los diferentes procesos de restauración. Es preciso señalar que existen registros en dibujo y fotografía que nos permiten en la actualidad tener memoria de este mural y que evidencian la necesidad de contar con un catálogo completo de todos los murales.

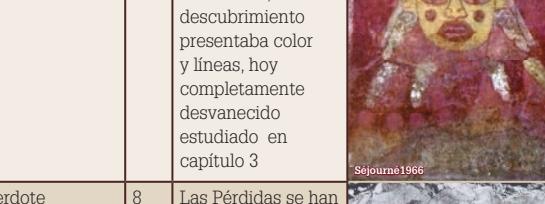
3		Sacerdote sembrador	8	Las Pérdidas se han dado a los lados del mural pues todavía se distingue la caída de las semillas

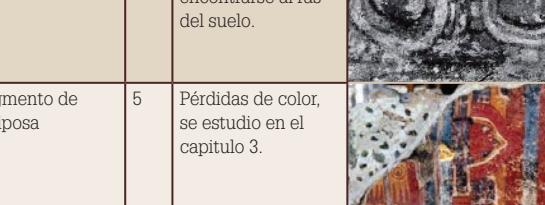
Pc3	1		Fragmento de mariposa	5	Pérdidas de color, se estudio en el capítulo 3.

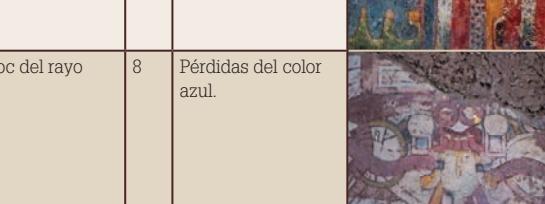
22	Cr 21	1	Tlaloc del rayo	8	Pérdidas del color azul.

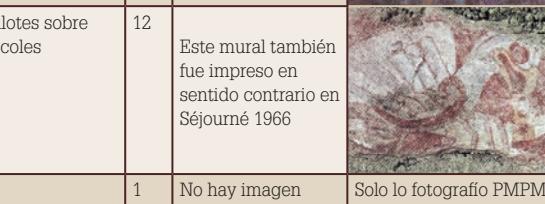
Ct 22	1		Zopilotes sobre caracoles	12	Este mural también fue impreso en sentido contrario en Séjourné 1966
